LA PRESA DE LA VERDEJA.

Una presa representativa de principios de siglo rescatada de las aguas del embalse del Castro de las Cogotas.

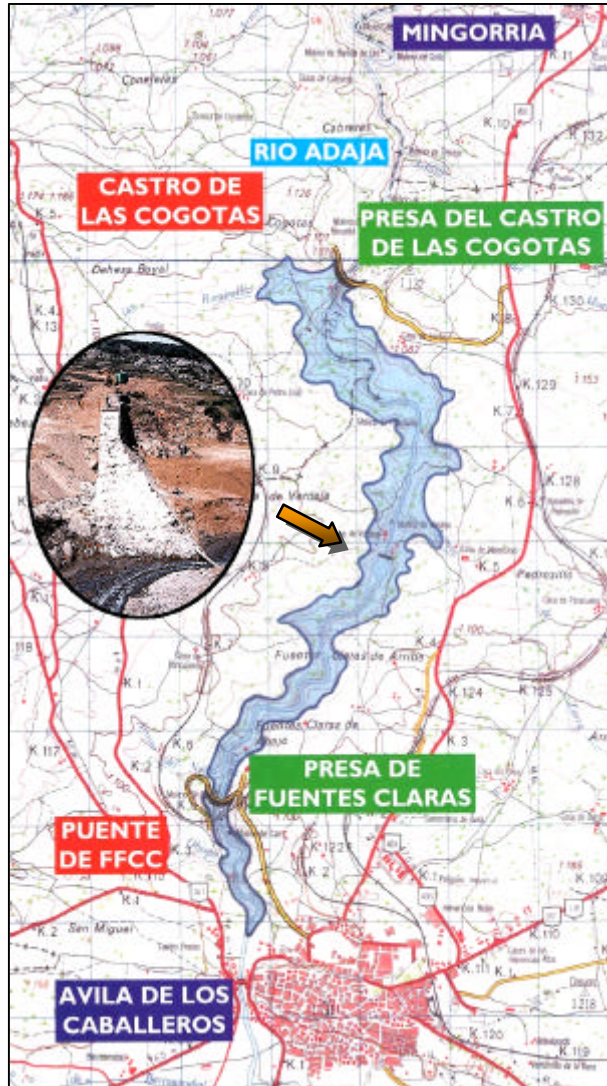
Figura 2

En 1983 se inicia el expediente de expropiación -originado por la construcción del Embalse de Mingorría, posteriormente Castro de las Cogotas (figura 2)- pasando la titularidad a nombre de la Confederación Hidrográfica del Duero.

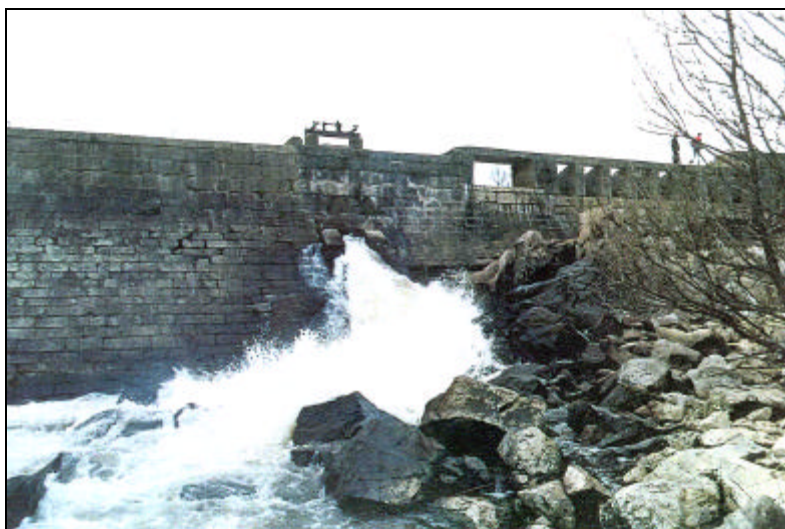
Figura 6

- * Aliviadero de superficie que consiste en un vano de 3,15 m de longitud y 1,15 m de altura de lámina con capacidad de $12 \text{ m}^3/\text{s}$, y un grupo de ocho vanos de 1 m de longitud y altura de lámina de 0,40 m con una capacidad de $6 \text{ m}^3/\text{s}$. El umbral del grupo de vanos de menor longitud se encuentra 0,6 m por encima de labio de mayor longitud.
- * Desagüe intermedio de 1,1x1,8 m con una capacidad aproximada de $17 \text{ m}^3/\text{s}$ (Figura 6).
- * Galería de fondo: $10 \text{ m}^3/\text{s}$.
- * Derivación central: $5 \text{ m}^3/\text{s}$.

Para caudales de avenida superiores al citado se produce el vertido por coronación, que no se consideraba en la redacción del proyecto. Por tanto, no puede interpretarse esta realización como un vertido intencionado de un caudal elevado por coronación -hecho que debería haber sido estudiado con más detenimiento por la existencia, en un tramo relativamente corto del río, de varios azudes arruinados por esta causa- sino como la única solución posible, e inevitable, una vez que ya habían progresado en gran medida las obras del cuerpo de presa.

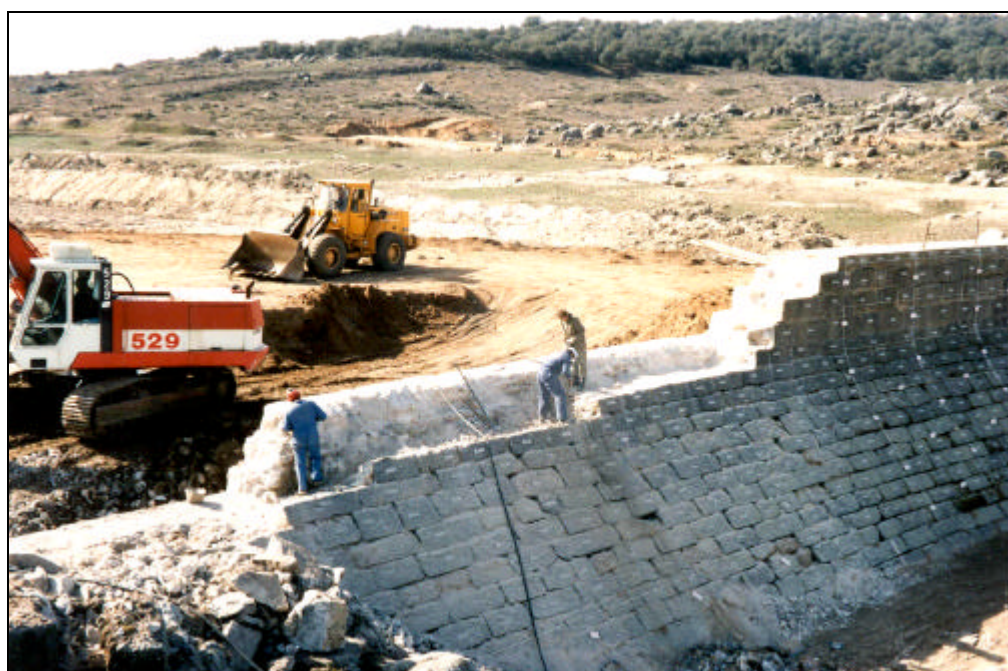
Figura 9

Las tareas comenzaron con la retirada de las grandes losas de coronación y del aliviadero de superficie. A continuación se procedió al desmontaje de los sillares de ambos paramentos, siguiendo hiladas horizontales (figura 9). El picado de la mampostería próxima a los sillares se realizó mediante martillos neumáticos manuales para evitar la rotura de los mismos. El resto de la mampostería hidráulica se demolió mediante retroexcavadora con martillo rompedor. El número final de sillares desmontados para su traslado ascendió a 4.380, mientras que la mampostería demolida y retirada totalizó un volumen de 3.240 m³.

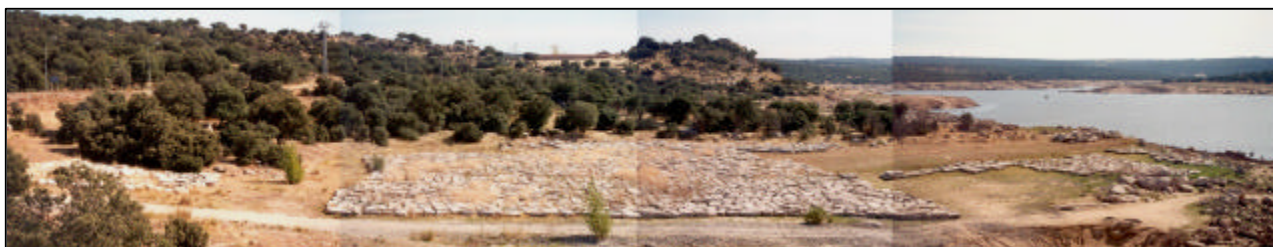
Figura 10

El acopio de los sillares desmontados se realizó en una explanada de la margen derecha del embalse del Casto de las Cogotas, situada en las cercanías del estribo y de las oficinas de la presa (figura 10).

Para facilitar en el futuro la localización de los sillares, se dispusieron los mismos abatiendo los paramentos sobre el plano de coronación, de forma que se mantuviera la posición relativa entre sillares, y que la identificación de las diferentes zonas de los paramentos y coronación fuera rápida e intuitiva.

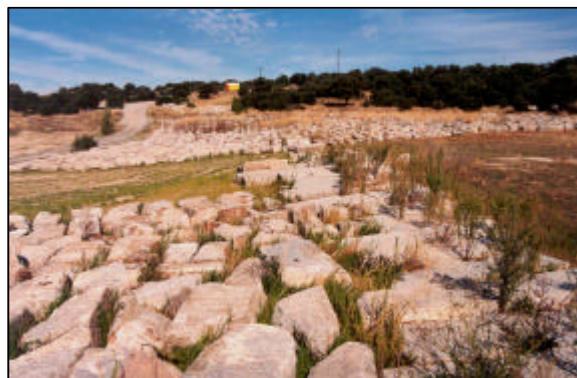
Figura 12

En la actualidad, los sillares se encuentran perfectamente conservados. La mayor parte de la numeración original ha desaparecido pero, gracias a la rigurosidad de la documentación generada y del acopio realizado, este aspecto no supone ningún inconveniente para la reconstrucción. Entre los sillares se aprecia el crecimiento de vegetación baja que, sin tener

ninguna importancia, favorece la reflexión y anima al visitante a soñar con esos sillares cumpliendo de nuevo su cometido inicial (figura 12).
