DESCARREGADORES DE CHEIAS SOLUÇÕES NÃO CONVENCIONAIS CRITÉRIOS DE PROJECTO

SEPREM, MADRID, 2 DE Novembro de 2004

CARLOS MATIAS RAMOS
Vice-Presidente do LNEC

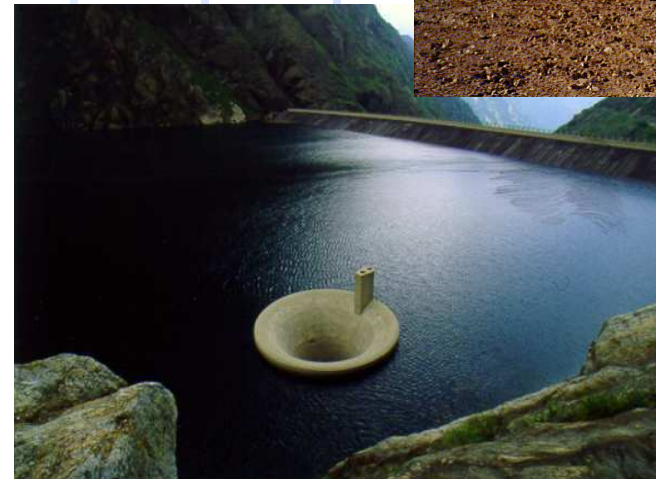
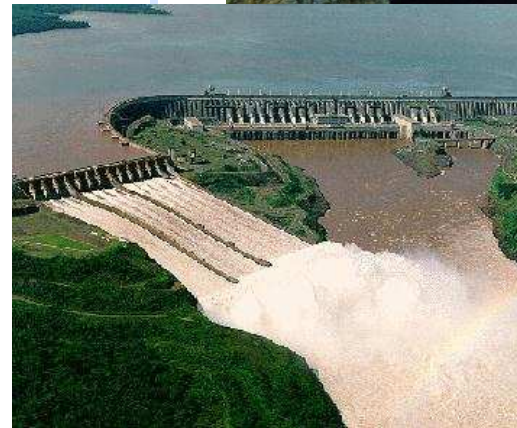
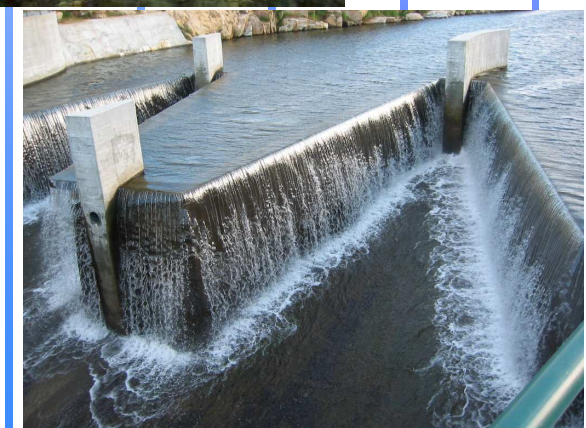
3. Pela espessura da soleira:

- o Soleira delgada (lâmina livre)
- o Soleira espessa

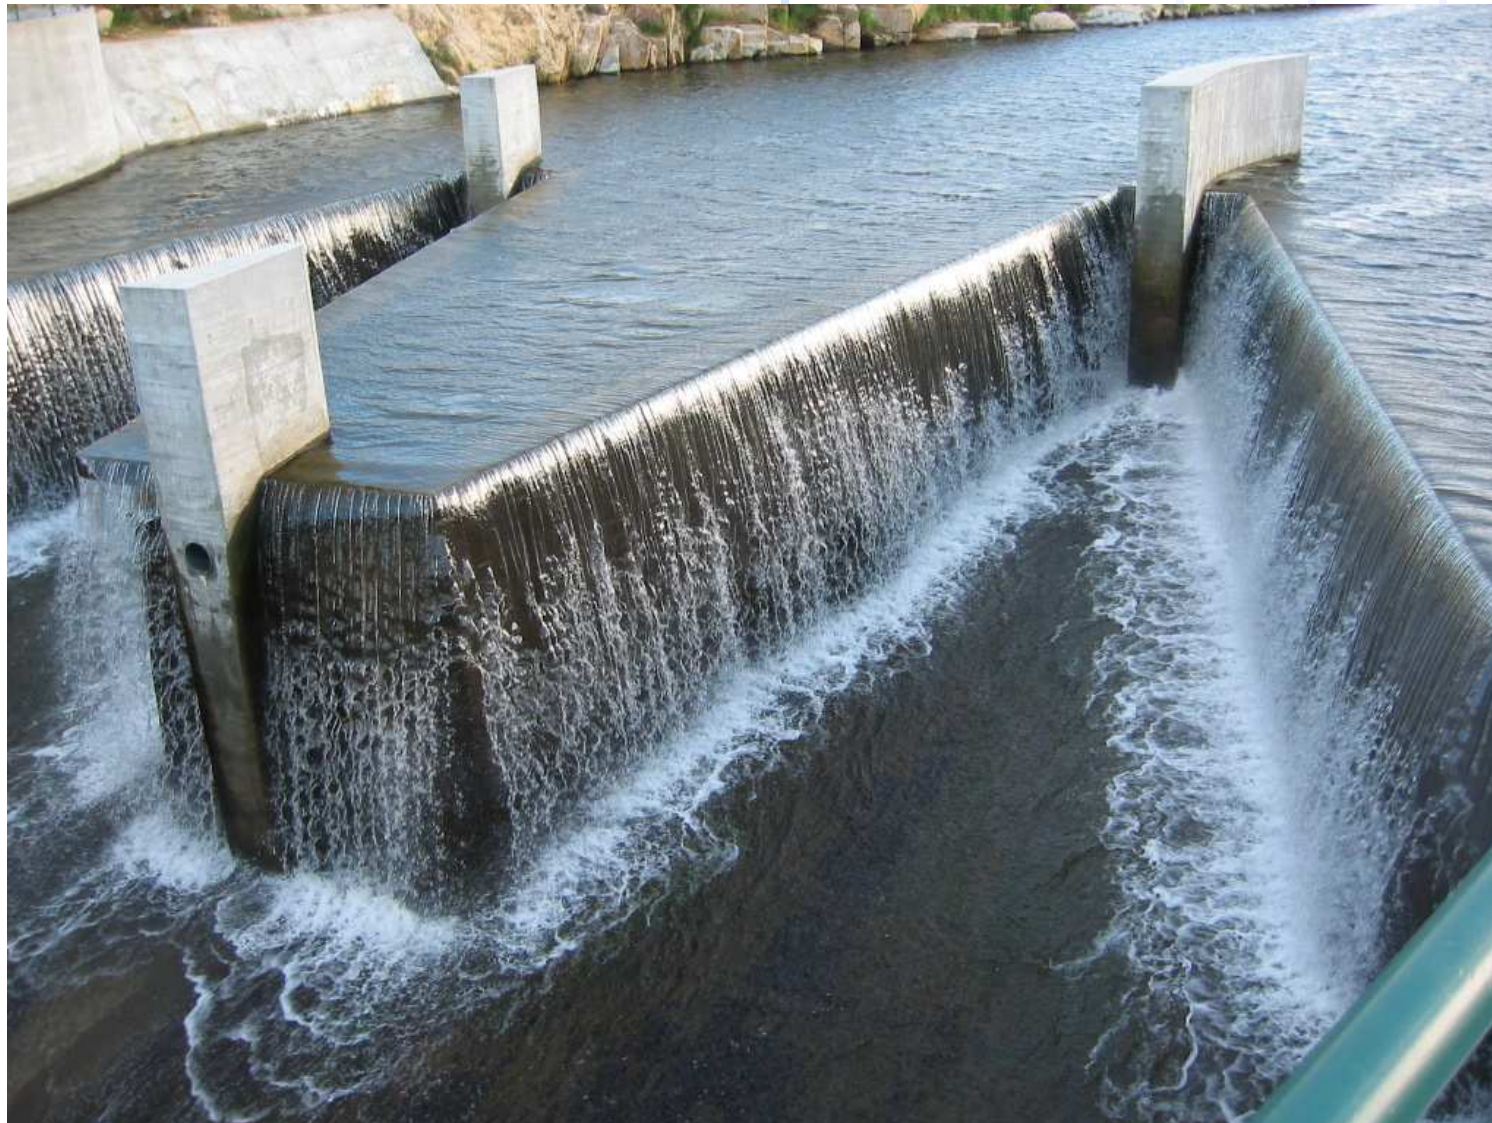
DESCARREGADORES COM SOLEIRA EM LABIRINTO

**SOLUÇÕES COM BASE
NO AUMENTO
DO DESENVOLVIMENTO
DE CRISTA**
